Floppy dreht nicht

Reparaturecke

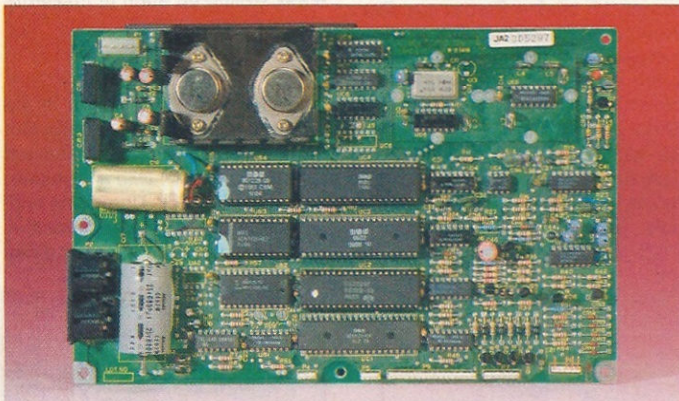
Diese Fehlerbeschreibung deutet auf eine fehlende zwölf Volt-Gleichspannung hin. Die 1541 braucht zwei Betriebsspannungen: 5 V für den internen Computer und 12 V für die Motoren. Hier können folgende Bauteile defekt sein: der Gleichrichter, kann ersetzt werden durch einen B 40 C 2200, der Elektrolytkondensator und der Spannungsregler. Messen Sie zunächst die Spannung über dem Elektrolytkondensator. Hier muß eine Gleichspannung von 15 bis 20 Volt anliegen. Ist diese wesentlich niedriger, so ist mit ziemlicher Sicherheit der Gleichrichter defekt und auszutauschen.

Die beiden Gleichrichter befinden sich rechts auf der Platine

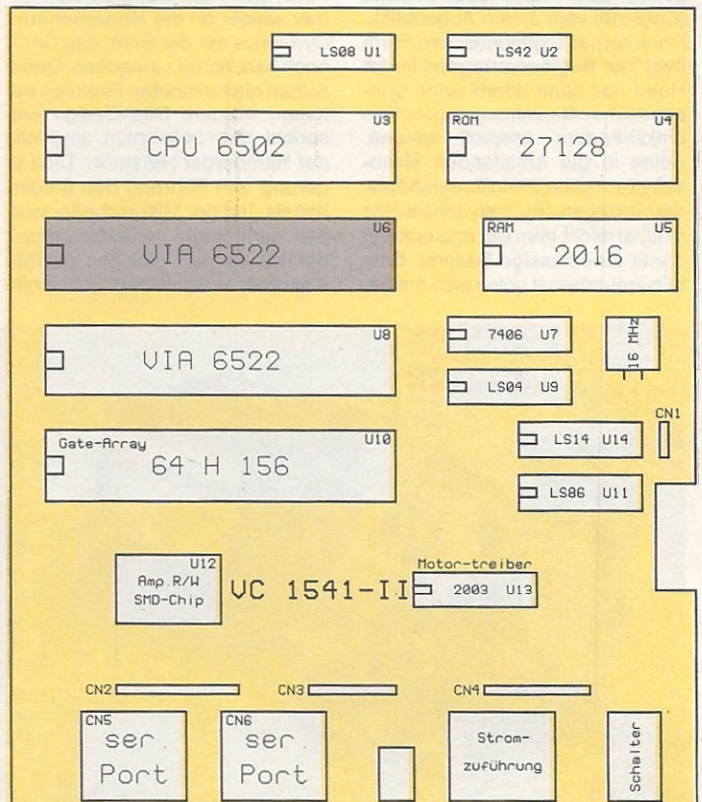
In der 1541 befinden sich zwei VIAs vom Typ 6522. Die eine, auf der Platine mit U8 bezeichnet, dient zur Steuerung der internen Komponenten. Der zweite Baustein bedient den seriellen Port. Dort werden aber nicht alle Ausgabeleitungen genutzt. Ein 8-Bit-Port ist noch völlig unbenutzt. Parallel-Speeder ändern das Betriebssystem dergestalt ab, daß nun dieser Port die Daten senden und emp-

fangen kann. Der gesuchte trägt die Bezeichnung U6.

Die VIA U6 wird an den Parallel-Speeder angeschlossen
