Floppy dreht nicht

Reparaturecke

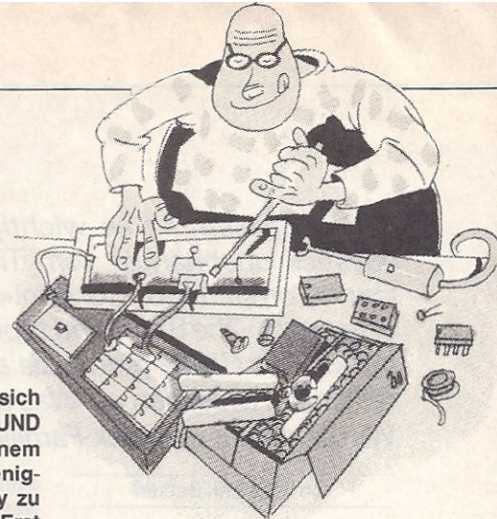
In der 1541 befinden sich zwei VIAs vom Typ 6522. Die eine, auf der Platine mit U8 bezeichnet, dient zur Steuerung der internen Komponenten. Der zweite Baustein bedient den seriellen Port. Dort werden aber nicht alle Ausgabeleitungen genutzt. Ein 8-Bit-Port ist noch völlig unbenutzt. Parallel-Speeder ändern das Betriebssystem dergestalt ab, daß nun dieser Port die Daten senden und emp-

fangen kann. Der gesuchte trägt die Bezeichnung U6.
